Sanierung Kirche St. Pankratius Ostrach

ENTWURF FÜR DEN GEMEINDERAT

STAND: 04. FEBRUAR 2021

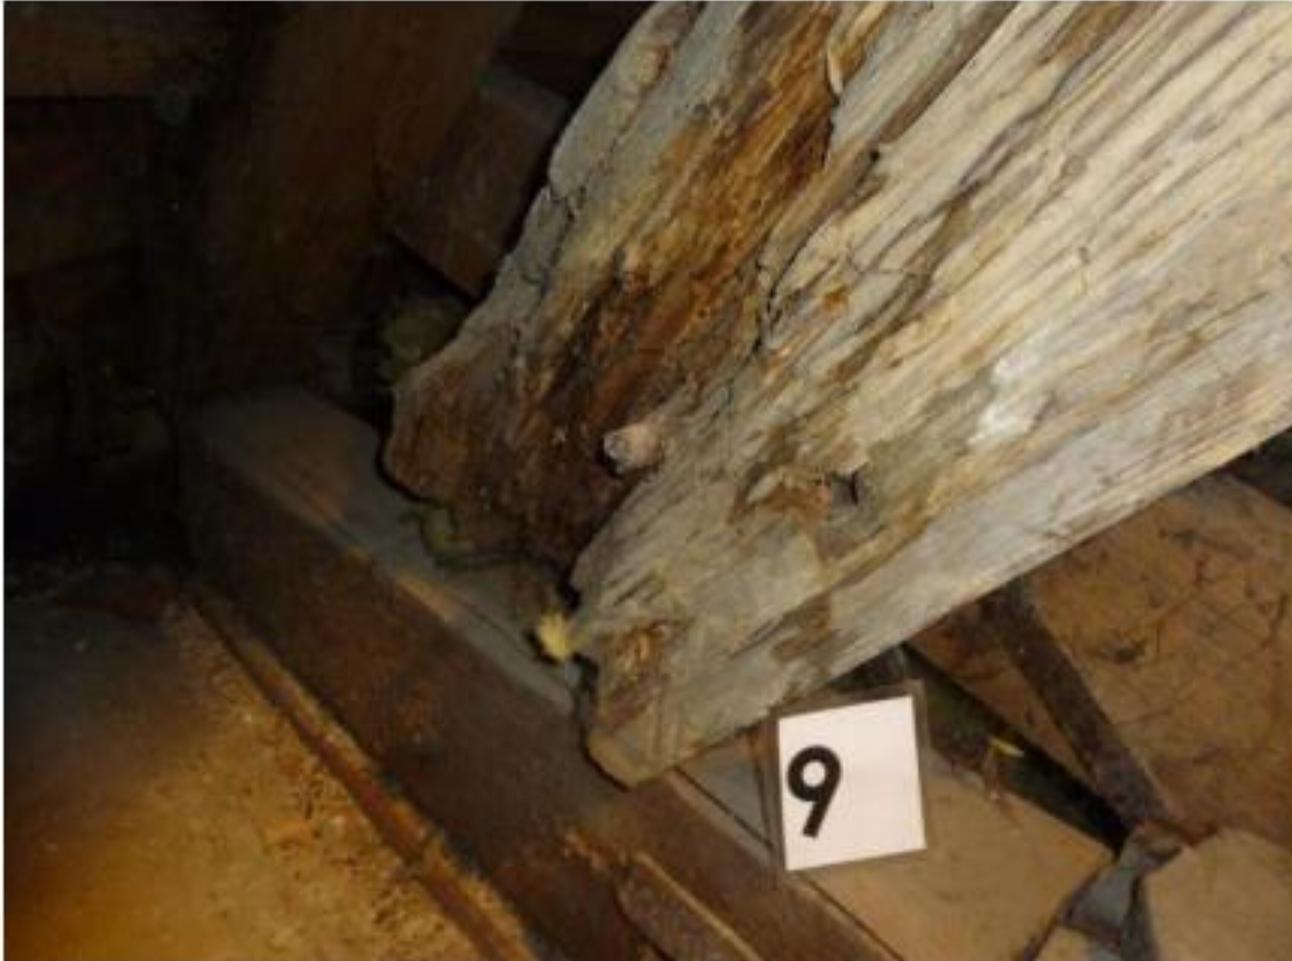
Bild Nr. 26

Die Stuhlstrebe 9 ist am Fußpunkt geschädigt durch Braunfäule.

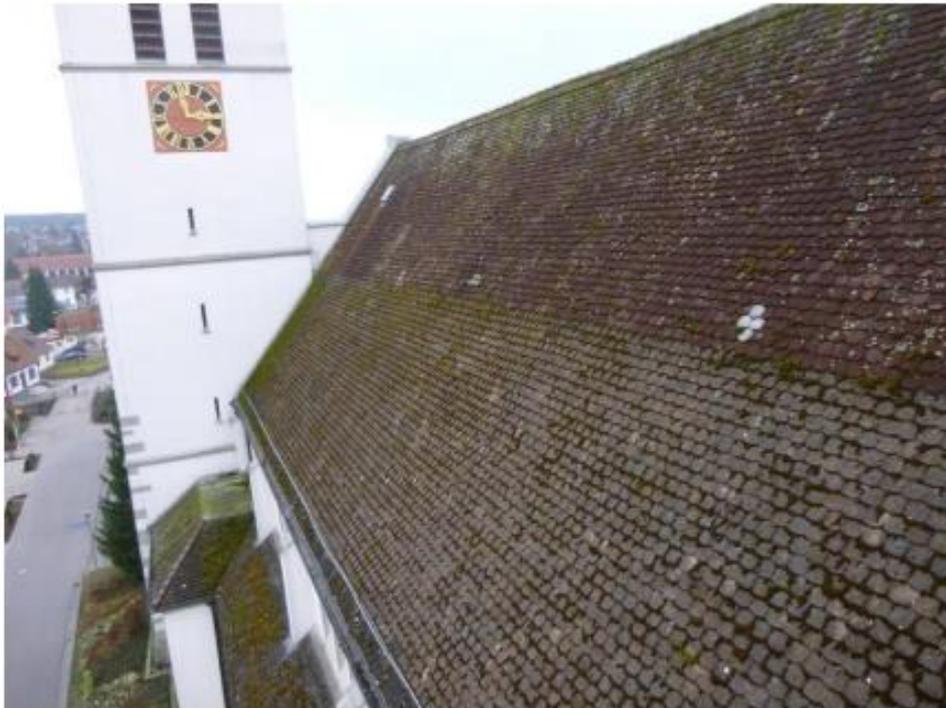
Bild Nr. 67

Dachfläche Nord.

Obere Hälfte besteht aus handgestrichen Biberschwanzziegeln und der untere Teil aus Betonsteinen.

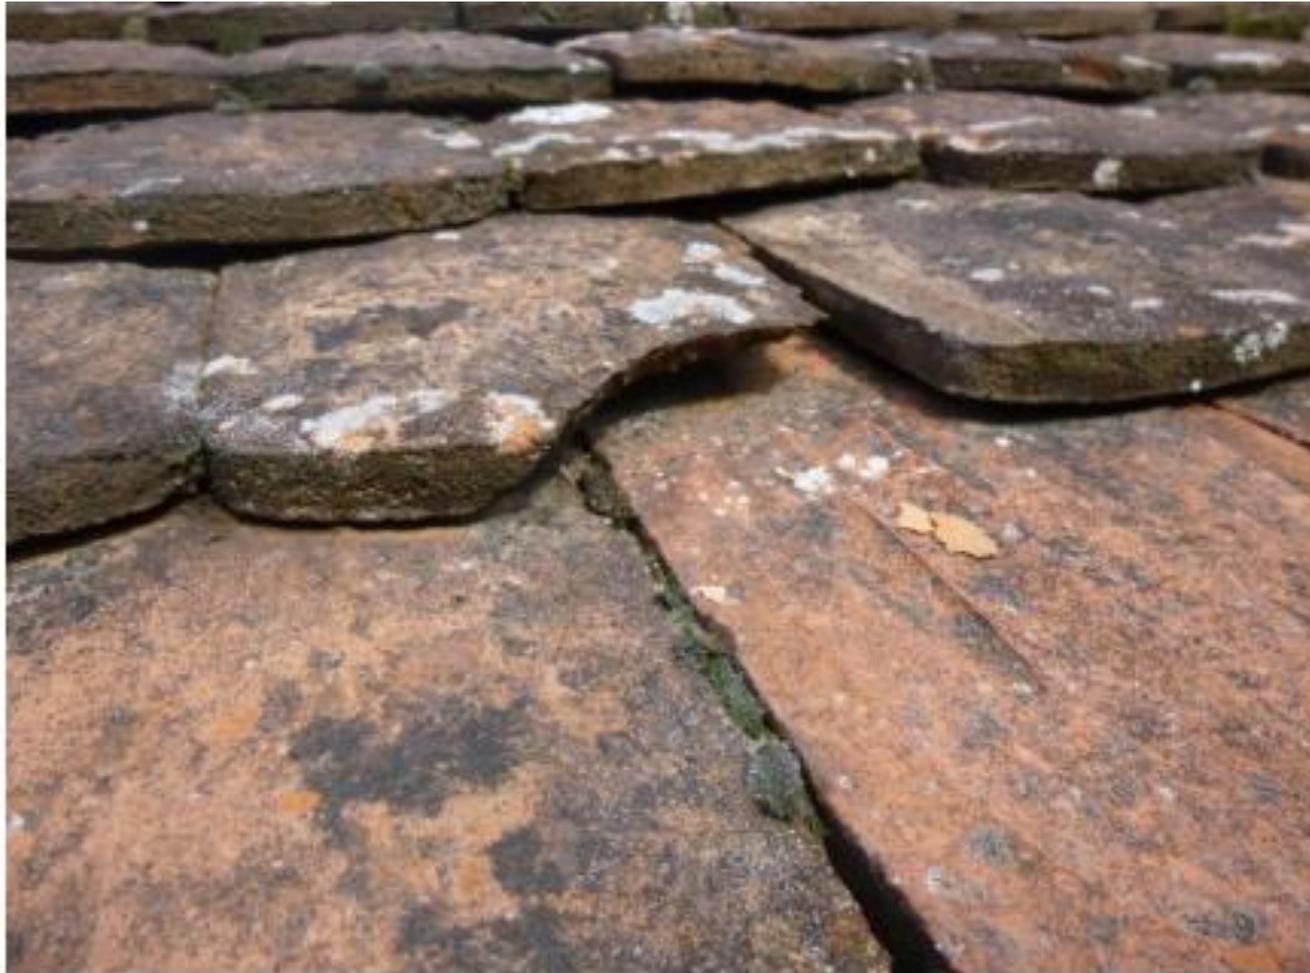
Bild Nr. 70

Abgebrochene Ecke.

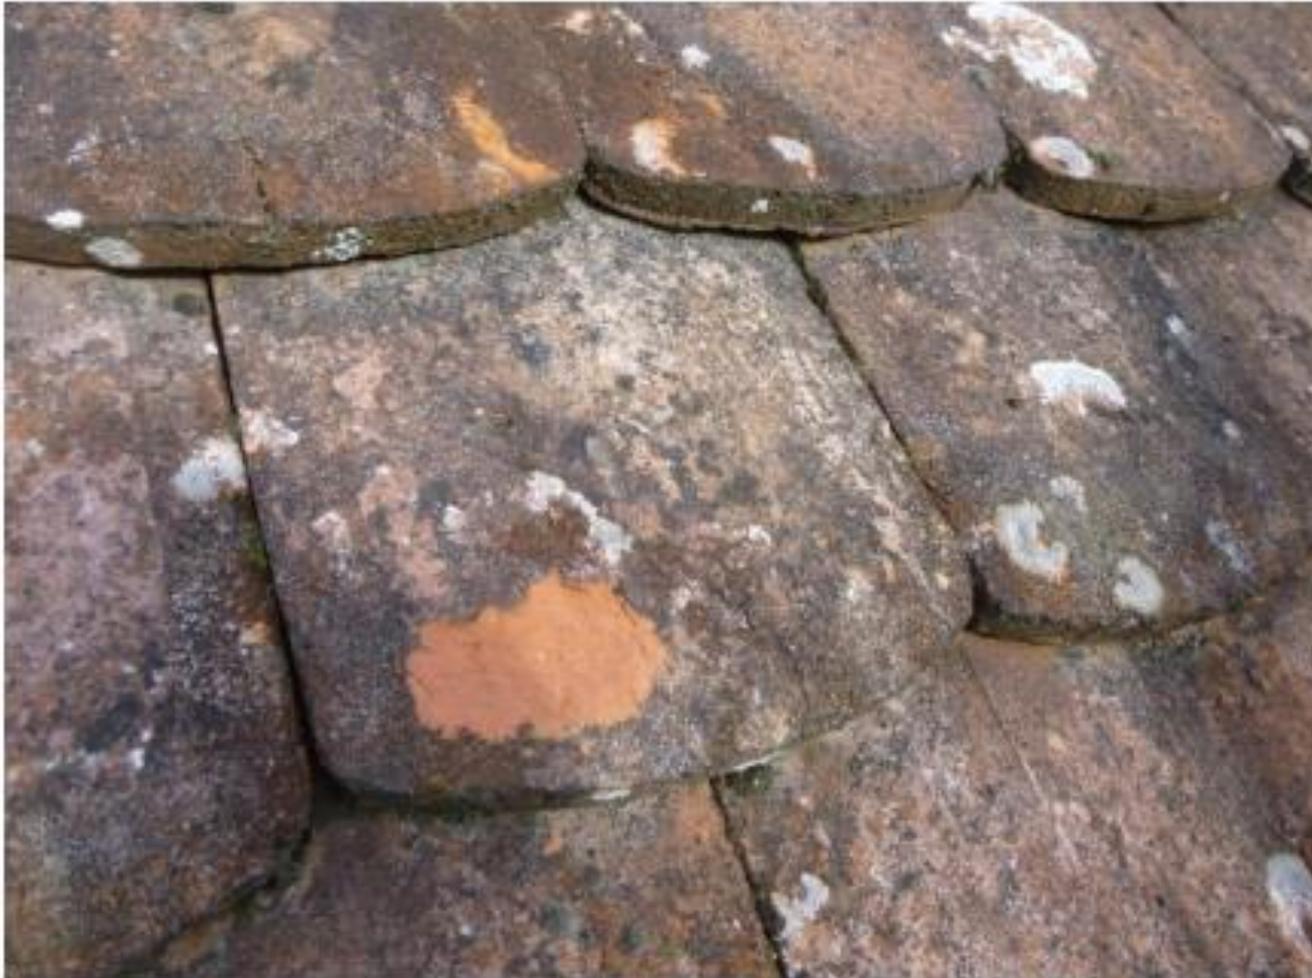
Bild Nr. 71

Oberflächige
Abschieferungen.

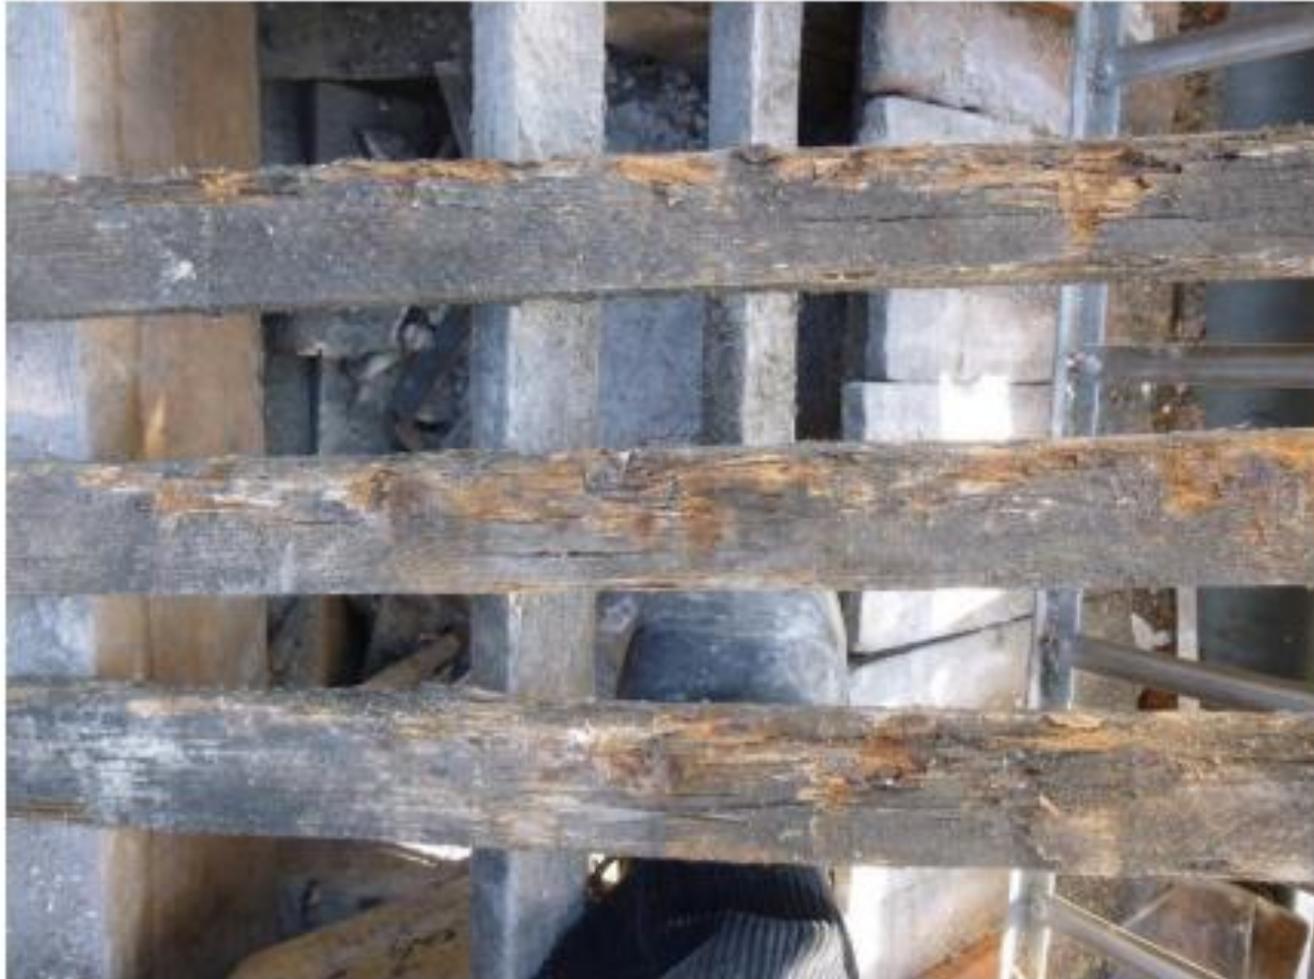
Bild Nr. 75

Die Dachlattung der
Tonziegel ist stark
durfeuchtet und zerstört
durch Pilzbefall.

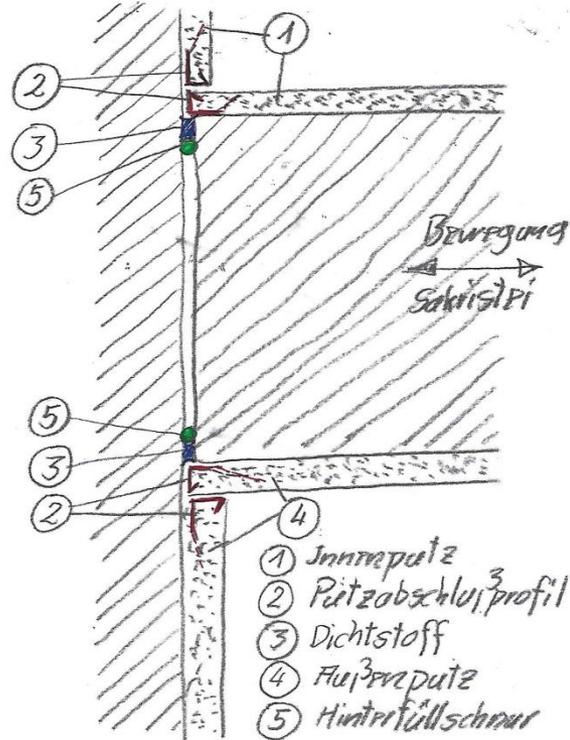
Bewegungsfuge Sakristeianbau
19.1.21 (Spitz)
