Turm- und Glockenstuhl-sanierung Kapelle St. Michael Wangen

STAND: 04. OKTOBER 2021

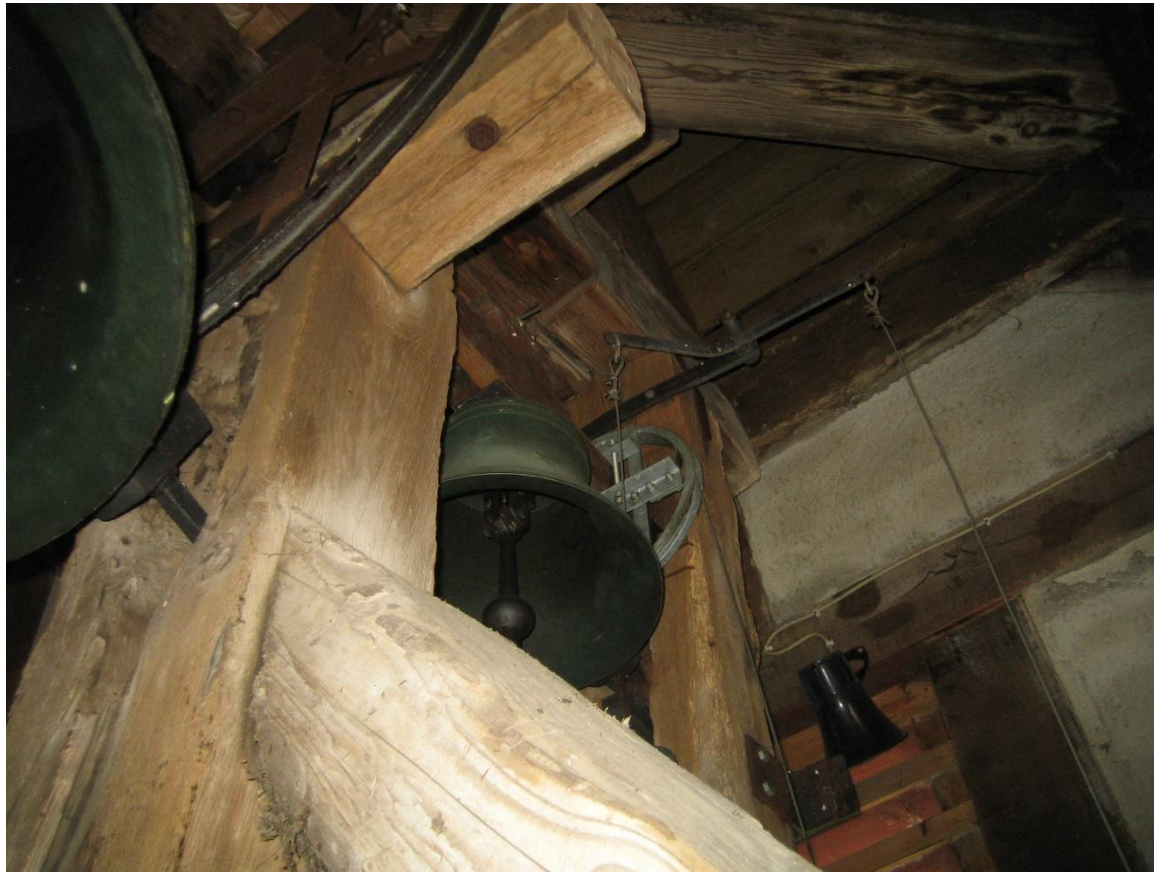
Teil-Ansicht Glockenstuhl

Der Glockenstuhl zeigt beim Läuten erhebliche Bewegungserscheinungen.

Es ist deshalb eine zimmermannsmäßige Restaurierung des wertvollen alten Bockstuhles geboten.

Der genaue Umfang wird noch anhand einer Voruntersuchung mit Schadenskartierung durch einen Fach-Restaurator festgelegt.

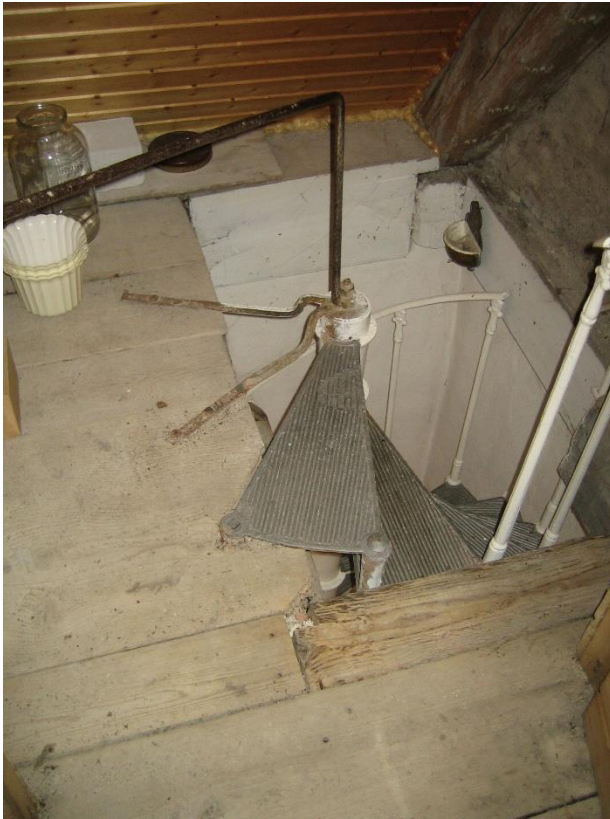
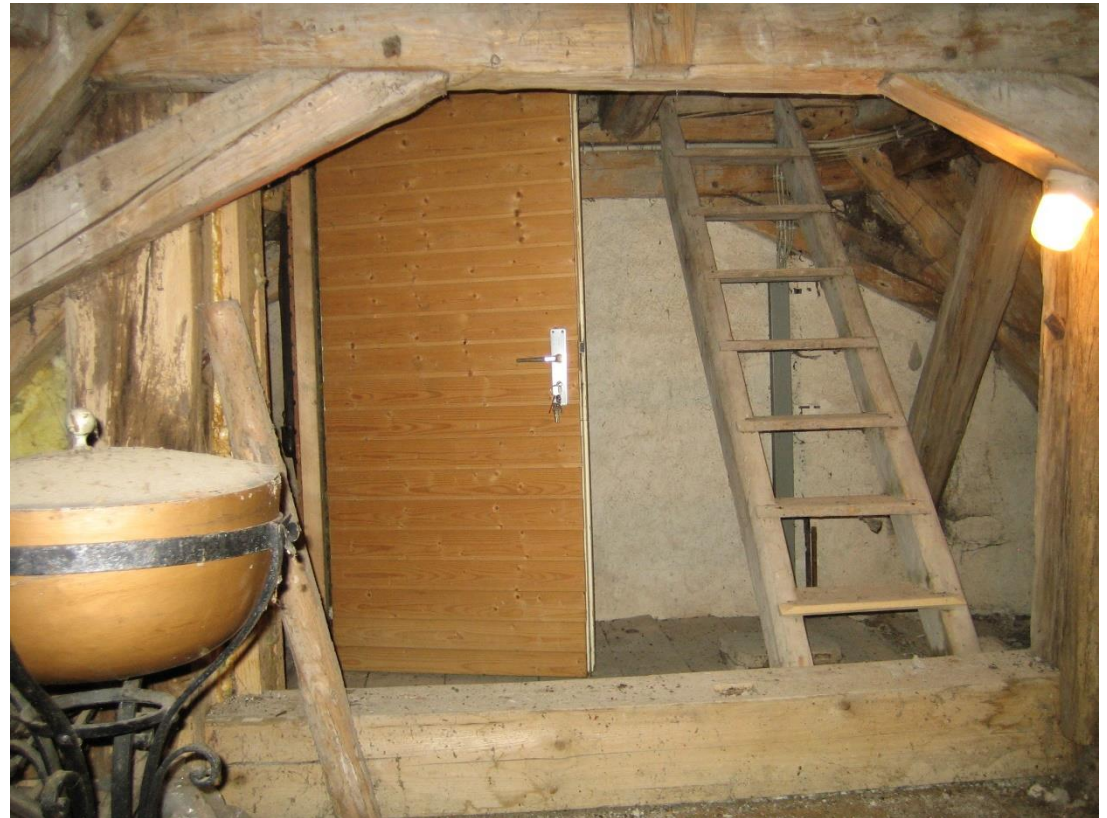
Aufgang zur Glockenstube

Besonderen Wert wird auf ausreichend starke Bodenbeläge und Treppentrittbretter (mind. 50 mm) und sichere Absturzsicherungen bzw. Geländer gelegt.

- Auswechseln der zu schwachen Trittbretter (d = 50 mm).
- Absturzsicherung bei Austritt der Wendeltreppe im DG.
- Handlauf bei Treppe vom DG1 ins DG2
- Teils neue Bodenbeläge (50 mm), teils Aufdoppelung (30 mm)

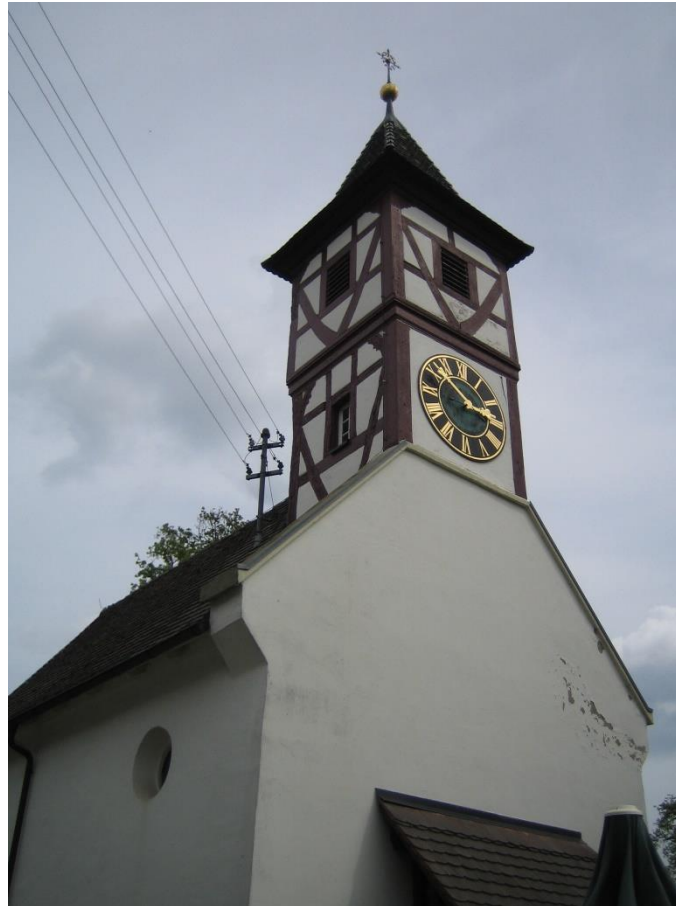
Schäden am West-Giebel und Dachreiter

- Putzschäden am Ortgangbereich des West-Giebels.
- Spechtschäden am Holzwerk des Dachreiters.
- Anstrich der Putz- und Holzflächen des Dachreiters.
- Renovierung Zifferblatt mit Zeigern.

Das Gerüst soll deshalb so ausgebildet werden, dass die äußeren Schäden mit behoben werden können:
