1.	Bezeichnung	Magenbuch – Hinterackerle II		3
2.	Lage des Vorhabens	FNP-Darstellung		
	Stadt	Ostrach	bisher	Fläche für die Landwirtschaft
	Gemarkung	Magenbuch	geplant	Wohnbaufläche
	Größe	ca. 0,34 ha		
2.1	Übersichtslageplan (TK 1:25.000)	Ausschnitt FNP

Magenbuch – Hinteräckerle II	3
6.10	<i>Wirkungen auf Gebiete von gemeinschaftlicher Bedeutung (Natura 2000)</i>	
	Es sind keine Natura2000-Gebiete betroffen, das nächstgelegene Natura2000 Gebiet „Riede und Gewässer bei Mengen und Pfullendorf“ (Nr. 8021311) liegt ca. 2 km südl.	-

Ökokonto der Gemeinde Ostrach
Erfassungsbogen Kompensationsmaßnahme

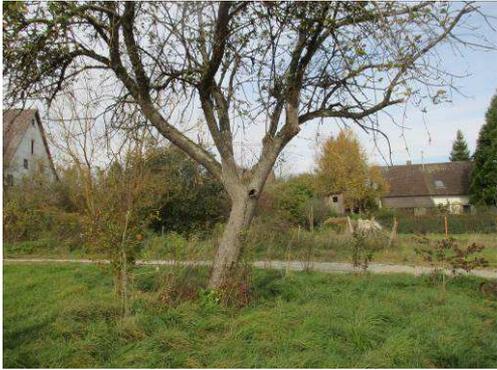
<p>Erhaltenswerter Apfelbaum an Weg im Norden des Plangebietes</p>		<p>Bestand im Plangebiet: Grünland, im Bildhintergrund ein erhaltenswerter Birnbaum</p>

6.2	Pflanzen / Tiere / Biodiversität	
	<ul style="list-style-type: none"> Überplanung von mittelwertigem Grünland 2 erhaltenswerte Obstbäume (Apfel mit Stammumfang ca. 30 cm, Birnbaum mit Stammumfang ca. 55 cm) 	●●

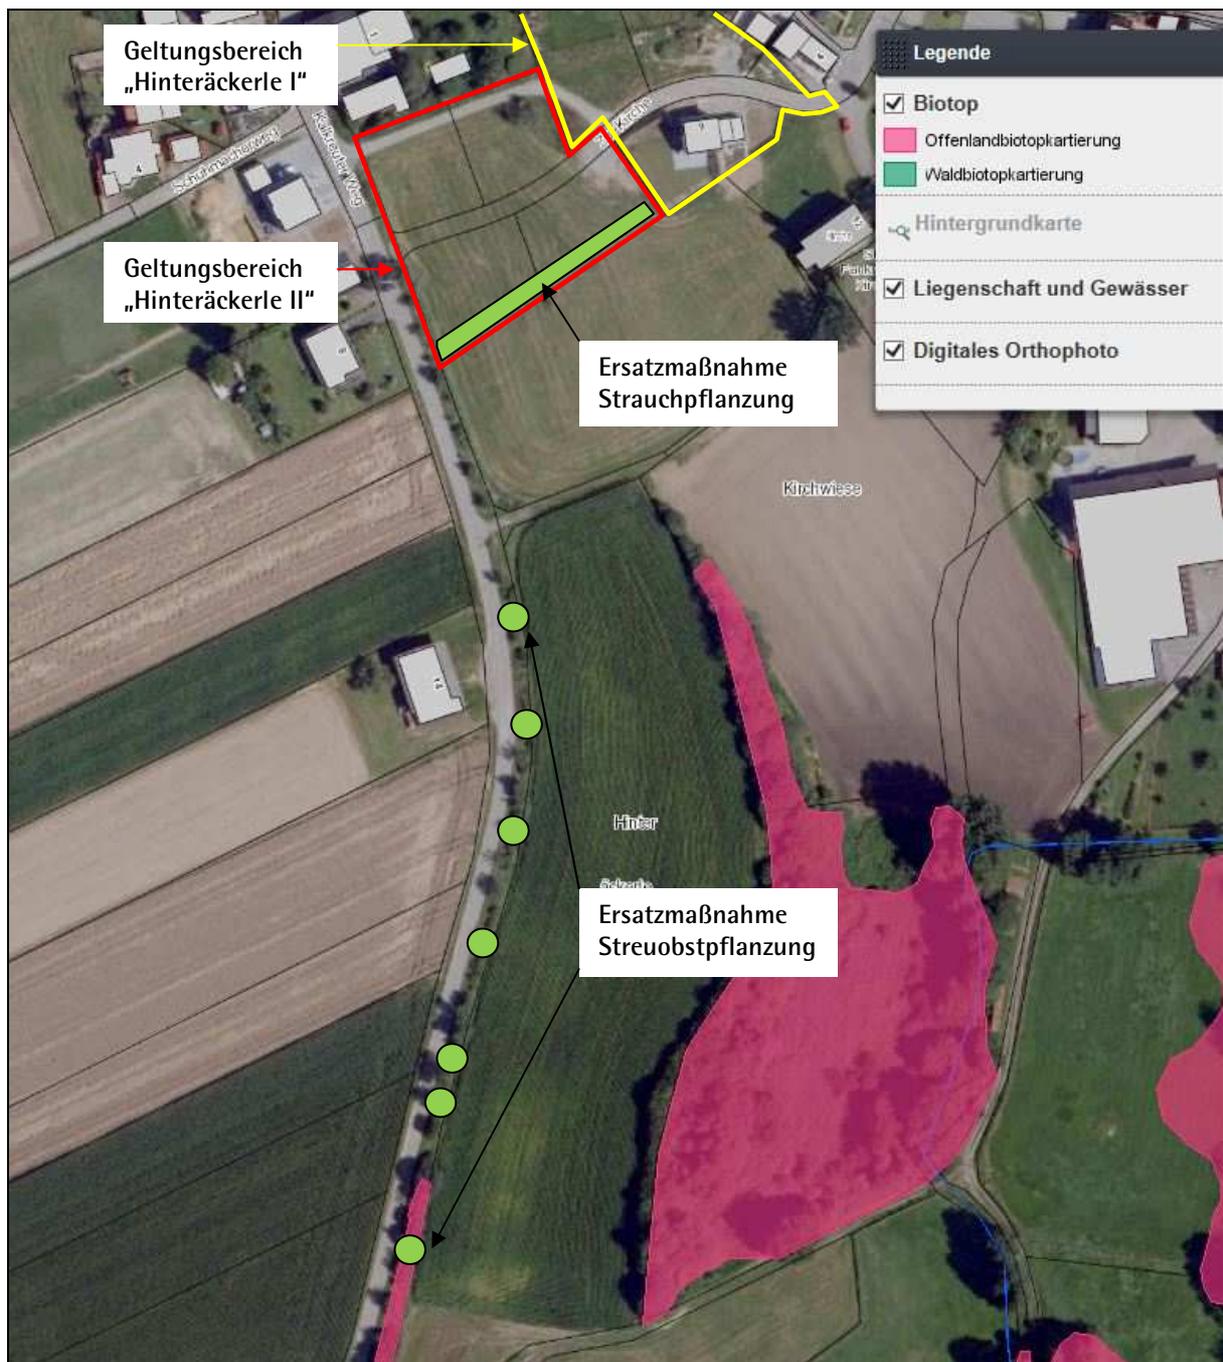
Übersichtslageplan der Ersatzmaßnahmen durch den Verlust einer Kompensationsfläche im Bereich des Bebauungsplans „Hinteräckerle II“ (Quelle: <http://udo.lubw.baden-wuerttemberg.de>)

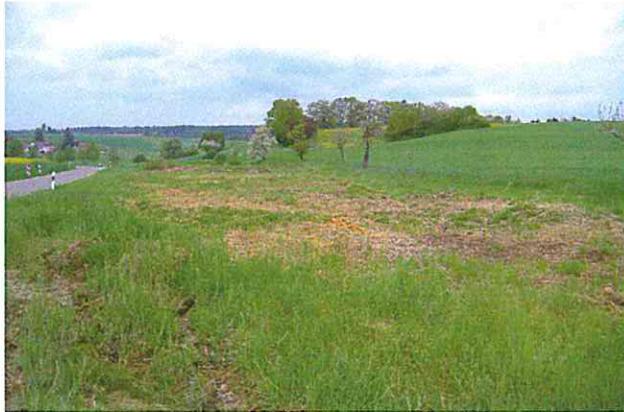
Ruderalfläche (Blickrichtung Nord)

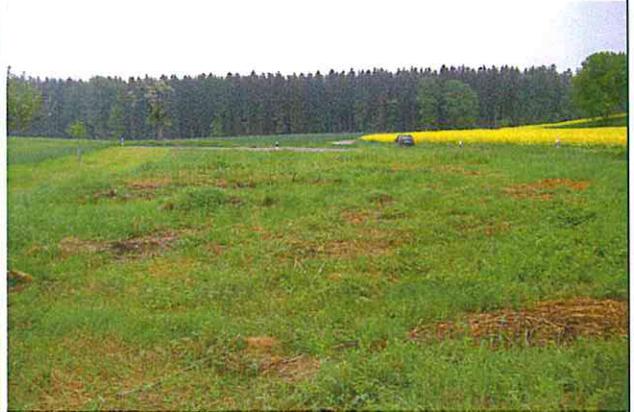
Ruderalfläche (Blickrichtung Süd)

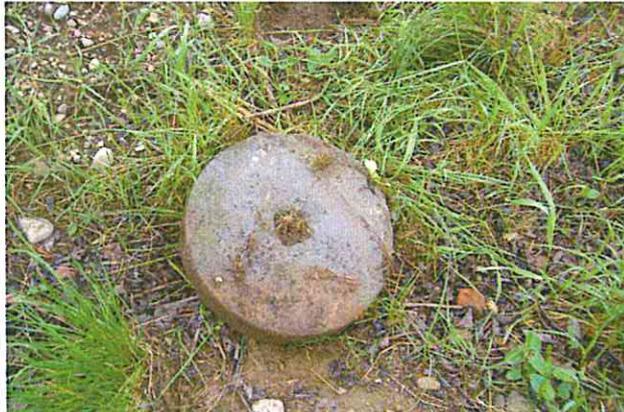
Alte Bauschuttverfüllungen

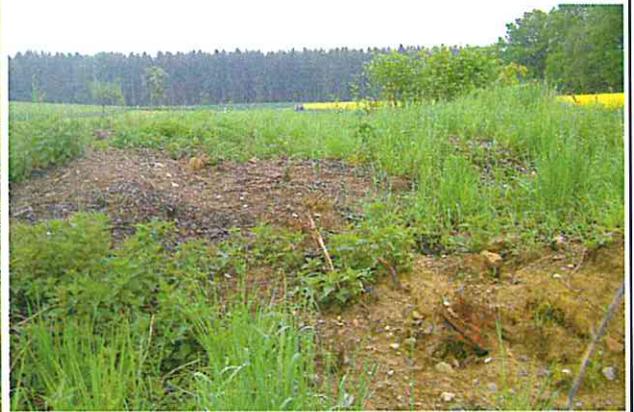
Jüngere Bauschuttverfüllungen

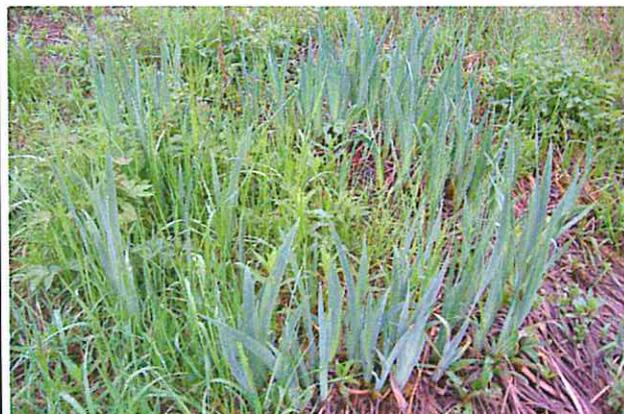
Feuchtezeiger (Iris, Mähdesüß, Seegen)

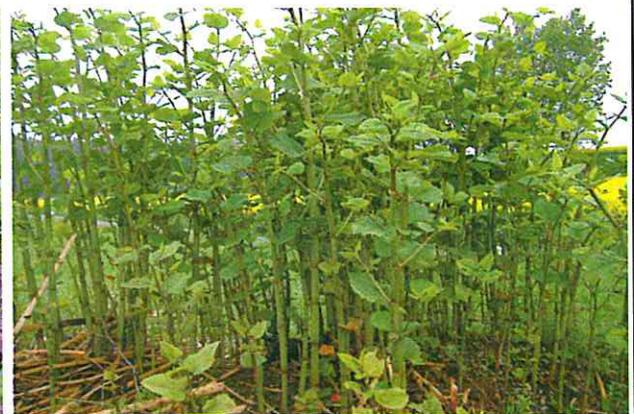
Neophyten (Japanischer Staudenknöterich)

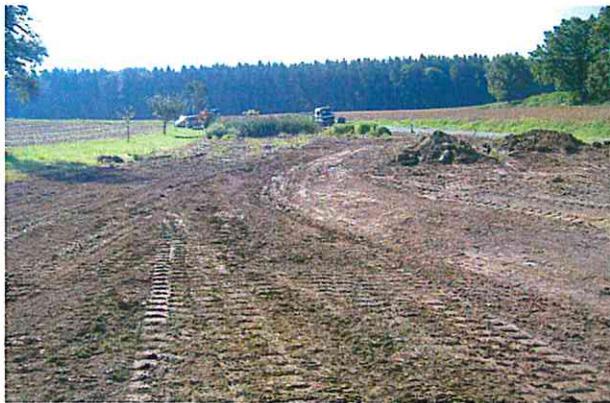
Beseitigung der Bauschuttablagerungen

Umsetzungsphase: Anlage mehrerer Flutkaskaden (Juli 2009)

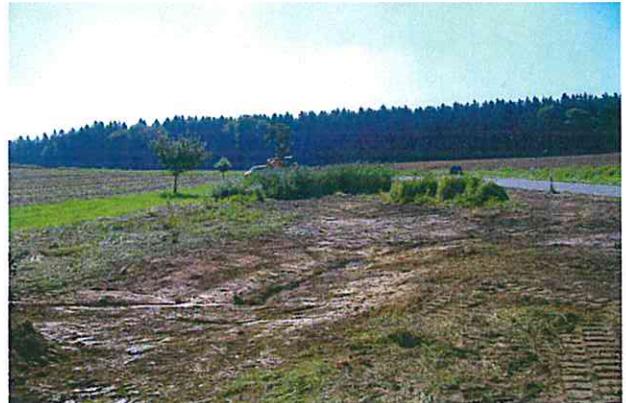
Anlage mehrerer Flutmulden mit Kaskaden

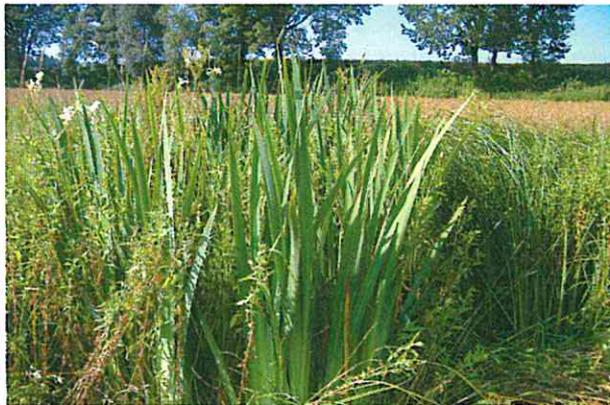
Faunistisch wertvolle Bereiche wurden ausgespart

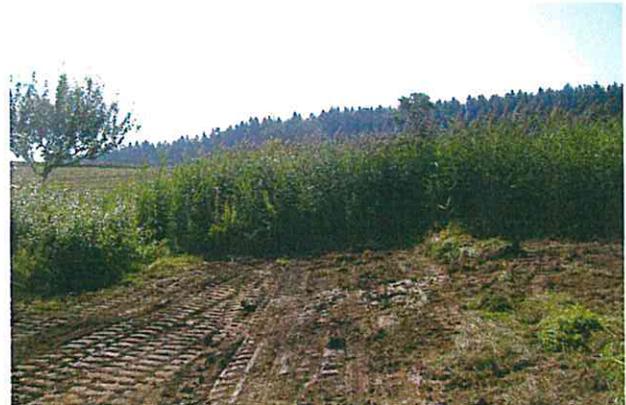
Schilfbereich wurde ausgespart

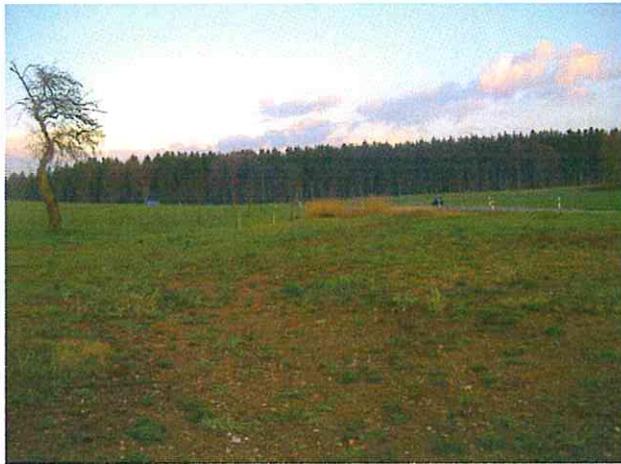
April 2010: Flutmulden/Kaskaden beginnen sich durch Sukzession Wiedezubegrünen

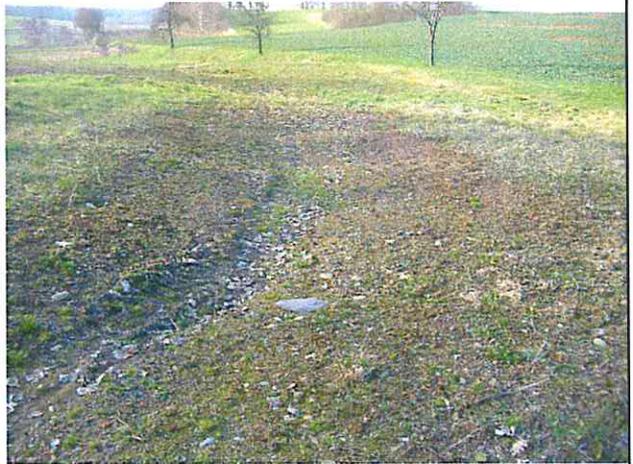
April 2010: In den 4 Feuchtkaskaden steht nach Niederschlägen für mehrere Tage Wasser, es wird erwartet, dass sich hier eine Hochstaudenflur mit Feuchtezeiger durchsetzt.

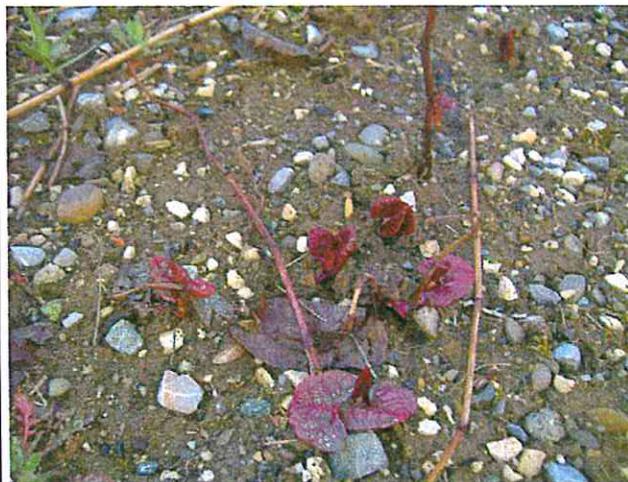
April 2010: Japanischer Staudenknöterich konnte noch nicht vollständig zurückgedrängt werden

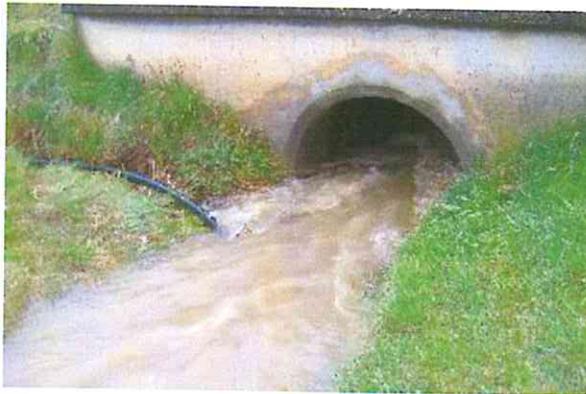
Im Zuge der Neukanalisation wurde der Rohrdurchlass DN 1500 mit Viehübertrieb (15 m) durch einen großlumigen Rechteckdurchlass mit Substrat ersetzt (7 m). Der Durchlass wurde dabei stark verkürzt (um ca. 8 m). Die neue Bachstrecke wurde aufgeweitet, verschwenkt und naturnah mit Flussbausteinen ausgebaut.

Vorher (Blick bachab)

Teilmaßnahme A: Verkürzung und Erneuerung des Durchlasses (09/2008)

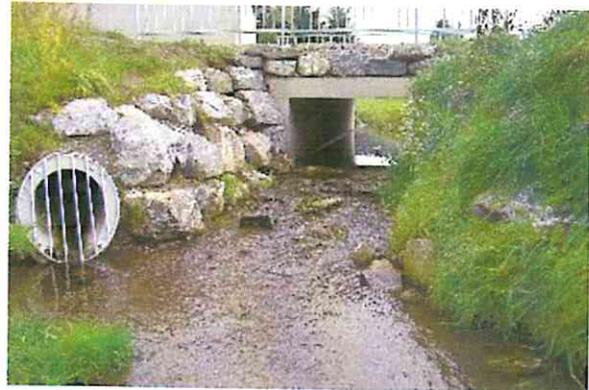
Nachher (Blick bachauf, Sommer 2009)

Unmittelbar nach Abschluss der Bauarbeiten wurde der neue Durchlass von der Gewässerfauna angenommen (Zug von Bachflohkrebsen bachauf, Bachforellen, Bisam, Schwalben). Die aufgeweitete Bachstrecke mit ihren Störsteinen und einer Kiesinsel wird von Wasseramsel und Bachstelze aufgesucht. Der neu gestalteten Bachabschnitt wird als gut zugänglicher und relativ ungefährlicher Wasserspielplatz von den Kindern genutzt. Mit der Beseitigung dieses zentralen Wanderhindernisses ist der Mühlbach auf 511 m sowie der einmündende Auwiesengraben auf 136 m wieder ökologisch durchgängig.

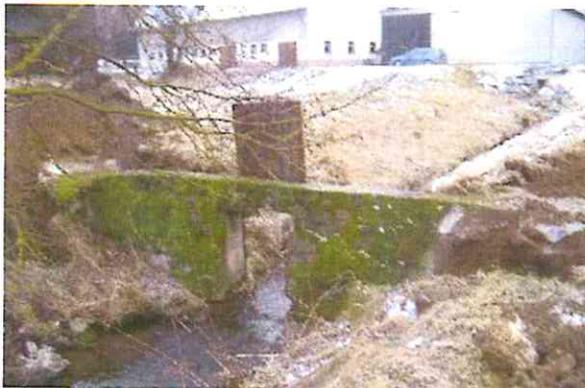
Das vorhandene inzwischen funktionslose Staubauwerk für die Feuerwehr wurde vollständig rückgebaut. Gleichzeitig wurde die betonierte bzw. mit Sohlschalen ausgelegte Umfeld auf ca. 5 m rückgebaut

Vorher (Blick bachauf)

Teilmaßnahme B: Rückbau des Feuerwehr-Staubauwerkes (02/2009)

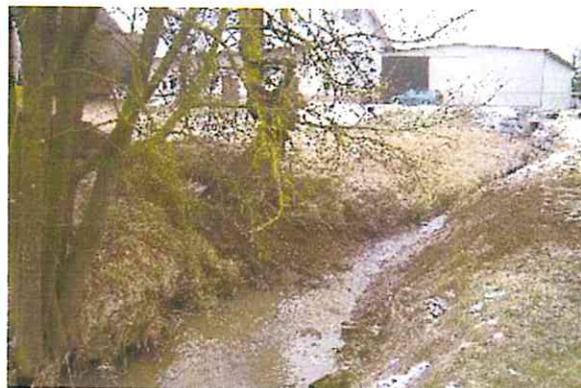
Nachher (Blick bachauf)

Infolge Hochwässer haben sich, wie zu erwarten lokal Auskolkungen ergeben, welche Nacharbeiten (Steinsatz bzw. Anrampung) erforderlich machen, um die ökologische Durchgängigkeit dauerhaft sicherzustellen.
