Eingriffs-Kompensationsbilanz

Zum Bau einer Werkhalle mit Büro- und Sozialräumen

Gemeinde Ostrach, Gemarkung Kalkreute

Stand: 22.03.2019

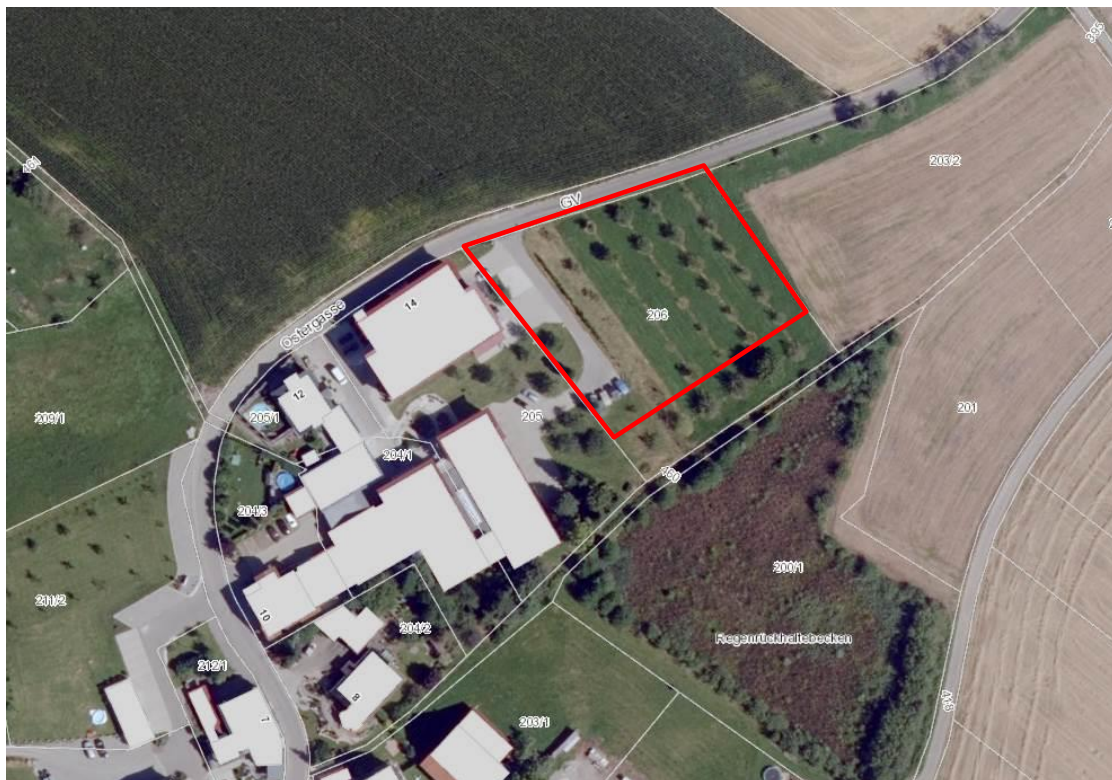
Abbildung 2: Bestand: Grünland mit Obstbäumen (rot umrandet: Bilanzierungsfläche). (Quelle: Karten- und Datendienst der LUBW, abgerufen am 08.10.2018, unmaßstäblich)

Das Bauvorhaben erfolgt auf einer bisher unversiegelten Fläche, auf der junge Streuobstbestände bestehen. Die Zuwegung erfolgt von der Ostergasse im Norden aus, wo außerdem PKW-Stellplätze entstehen. Entlang einer bestehenden Zufahrt im Westen entstehen weitere Parkmöglichkeiten.

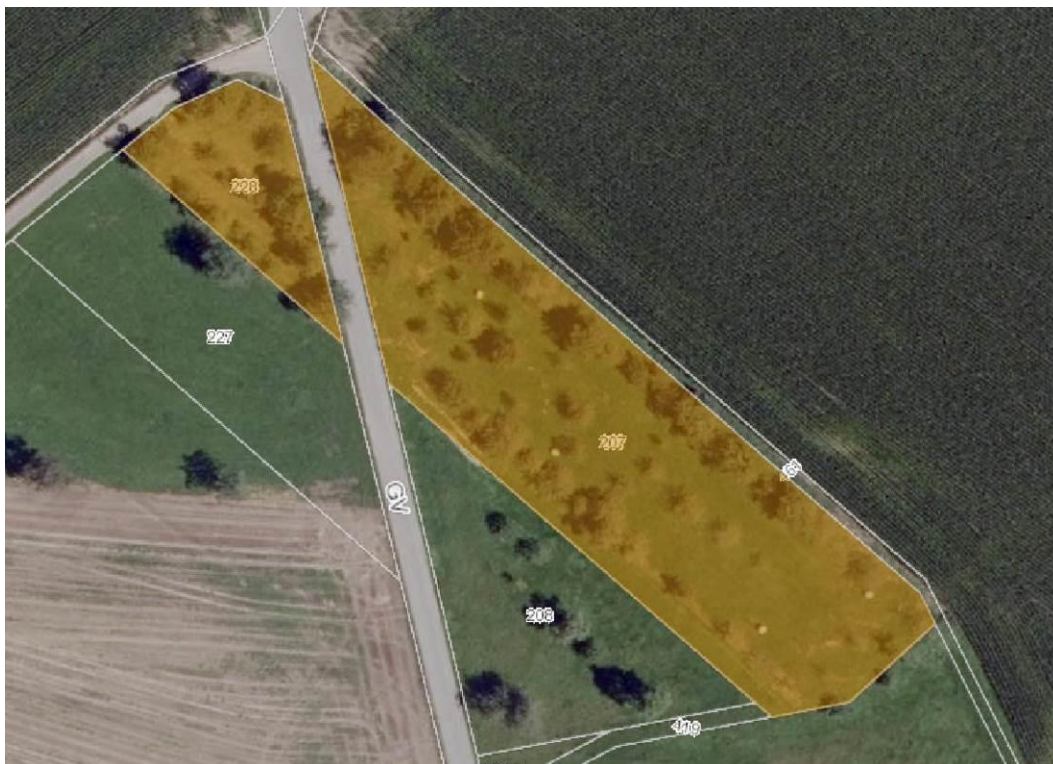
Abbildung 5: Kompensationsmaßnahme K1: Streuobstwiesen F1St. 207 und 228 (braune Fläche).

Auf den Flurstücken 207 mit ca. 4.150 m² und 228 mit ca. 750 m² soll eine Erst- und Dauerpflege der bestehenden, verbrachten Streuobstbestände stattfinden. Die Flächen sind durch einen Gemeindeverbindungsweg voneinander getrennt. Auf beiden Flächen zusammen sind etwa 50 Obstbäume unterschiedlichen Alters vorhanden, was über dem Zielbestand von 70 Bäumen pro Hektar liegt

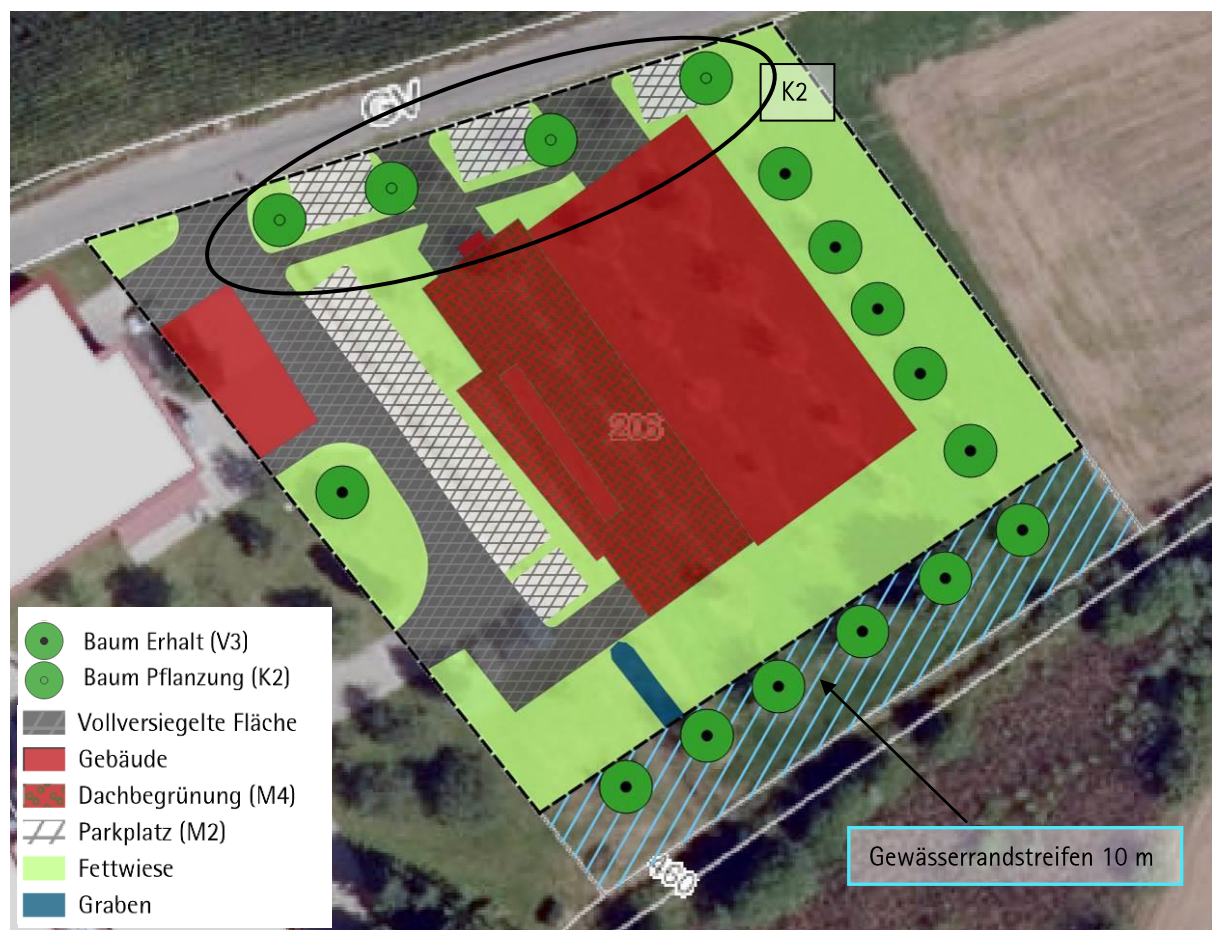
Abbildung 6: Lage der Vermeidungs-, Minimierungs- und Kompensationsmaßnahmen auf Flurstück 206.

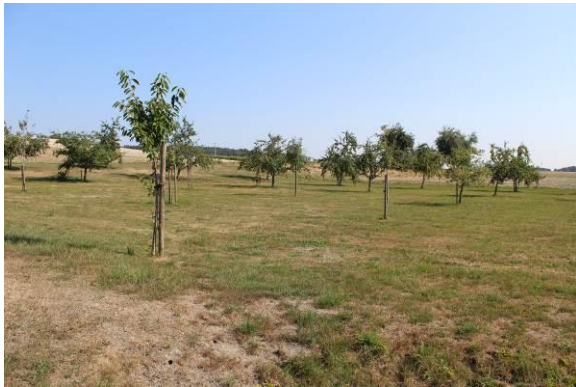
Blick über die zu bebauende Fläche (FSt. 206) nach Nordosten.

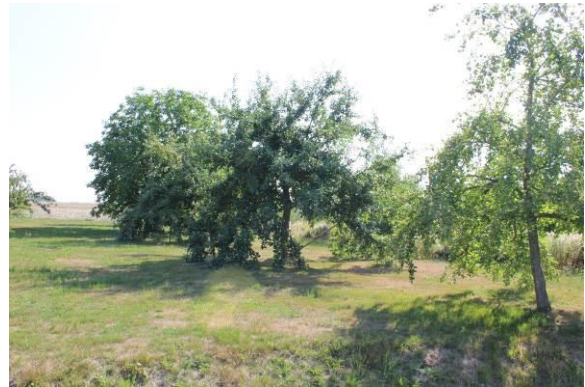
Die Obstbaumreihe im Gewässerrandstreifen.

Die östlichste Obstbaumreihe und die Obstbäume im Gewässerrandstreifen bleiben erhalten und sind während der Baumaßnahmen nach Vorgaben der DIN 18920 zu schützen. Bei Abgang ist gleichwertiger Ersatz zu pflanzen.

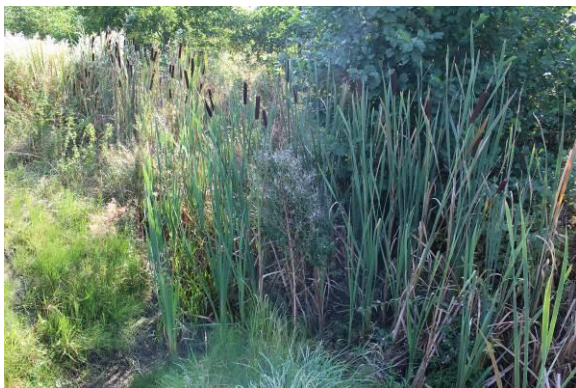
Graben am südlichen Rand von FSt. 206.

Wasser	<p>Oberflächenwasser: Auf FlSt. 206 verläuft ein z.T. verdolter Graben, der in einen am südlichen Rand des Flurstücks 206 verlaufenden offenen Graben mündet.</p> <p>Das Plangebiet liegt außerhalb von Überflutungsflächen.</p> <p>Grundwasser: Das Bauvorhaben liegt in Zone III und IIIA des Wasserschutzgebietes „Spitzbreite“ (Nr. 437.077) in der hydrogeologischen Einheit „Quartäre Becken- und Moränensedimente“ (GWG)</p>	<p>Der offen liegende Teil des Grabens wird durch die Planungen nicht verändert.</p> <p>Ein Gewässerrandstreifen von 10 m zum südlich verlaufenden Graben wird eingehalten.</p> <p>Unbelastetes Niederschlagswasser von den Dachflächen soll über Pufferflächen in Vorfluter eingeleitet werden.</p> <p>sehr geringe Abnahme der Grundwasserneubildungsrate</p> <p>⇒ keine erhebliche Beeinträchtigung</p>	<p>V1 Fachgerechter Umgang mit Gefahrenstoffen und Abfall</p> <p>M2 Verwendung offenerporiger Beläge</p> <p>M3 Keine Eindeckung der Dächer mit unbeschichtetem Metall</p> <p>M4 Dachbegrünung (450 m²)</p>	kein Kompensationsbedarf

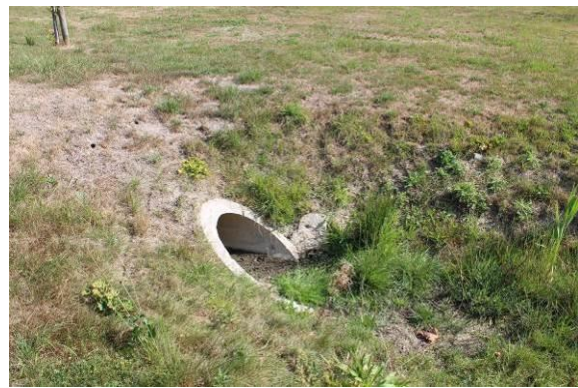
Ende der Verdolung des Grabens entlang der westlichen Flurstücksgrenze.

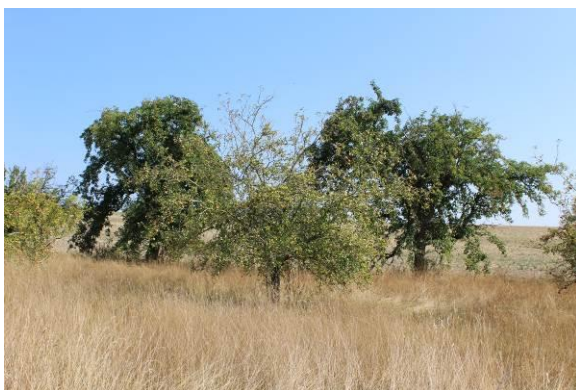
Bestand in der Streuobstwiese (FSt. 207, 228)

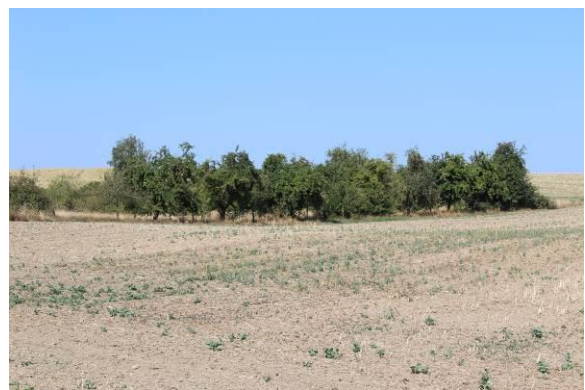
Blick von Südosten auf die Streuobstwiese (FSt. 207 und 228), welche als Kompensationsmaßnahme aufgewertet werden soll.
